ARQUITECTURA DEL CENTRO HISTÓRICO DE CUENCA

Características, transformaciones y valores.

1870 - 1940

Casos representativos del área de estudio.

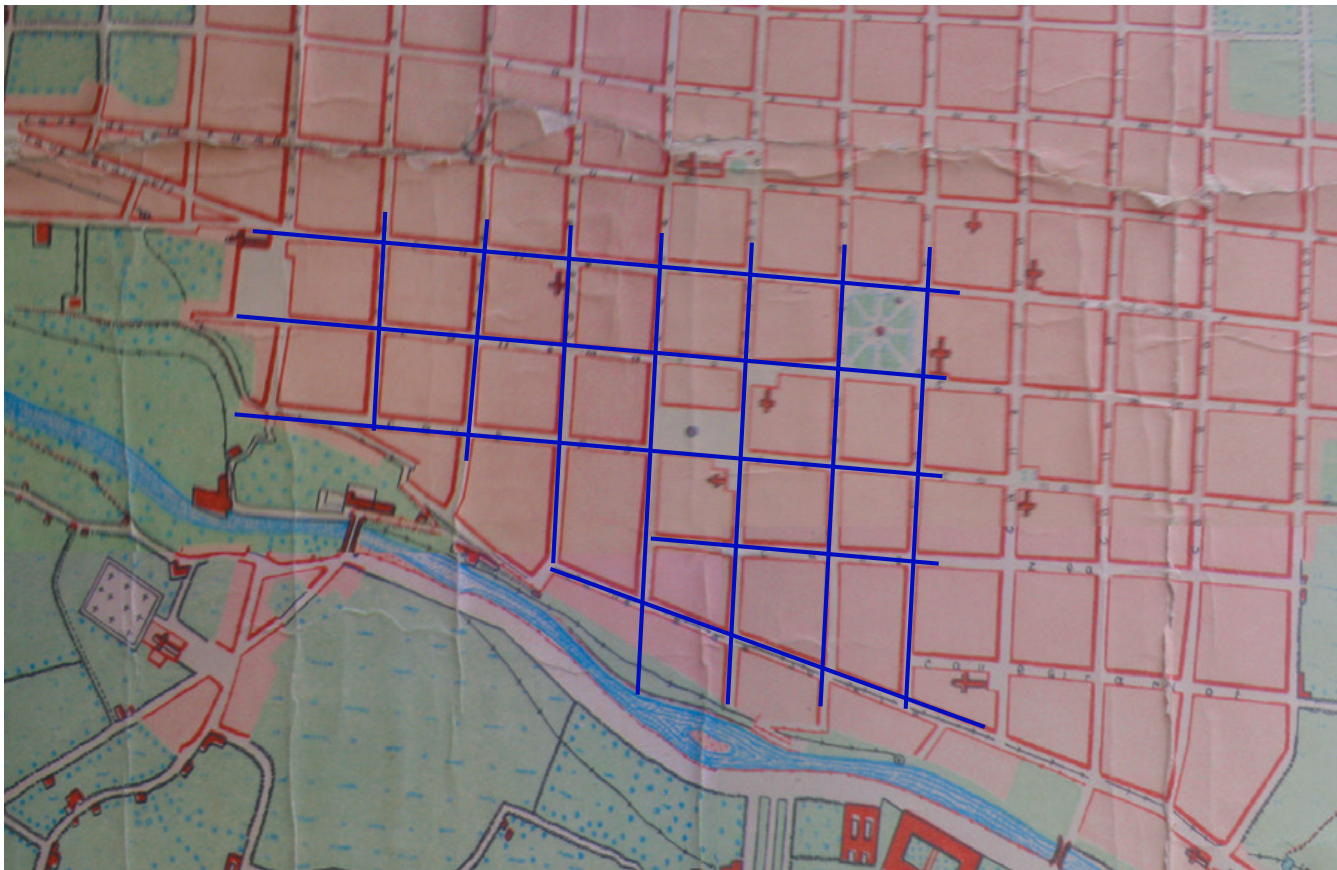
Mapa 11
1920
Plano de Cuenca.

Esta representación muestra los nuevos nombres de las calles. Con claridad se observan un canal que va desde la parte trasera de la Iglesia de San Sebastián, sigue por el sector de El Vado y posteriormente por la Calle Larga hasta llegar al río Tomebamba. Otro canal se localiza cerca del puente de El Vado, corre paralelo al río y termina en el desaparecido Molino de la Virgen del Río.⁷⁴

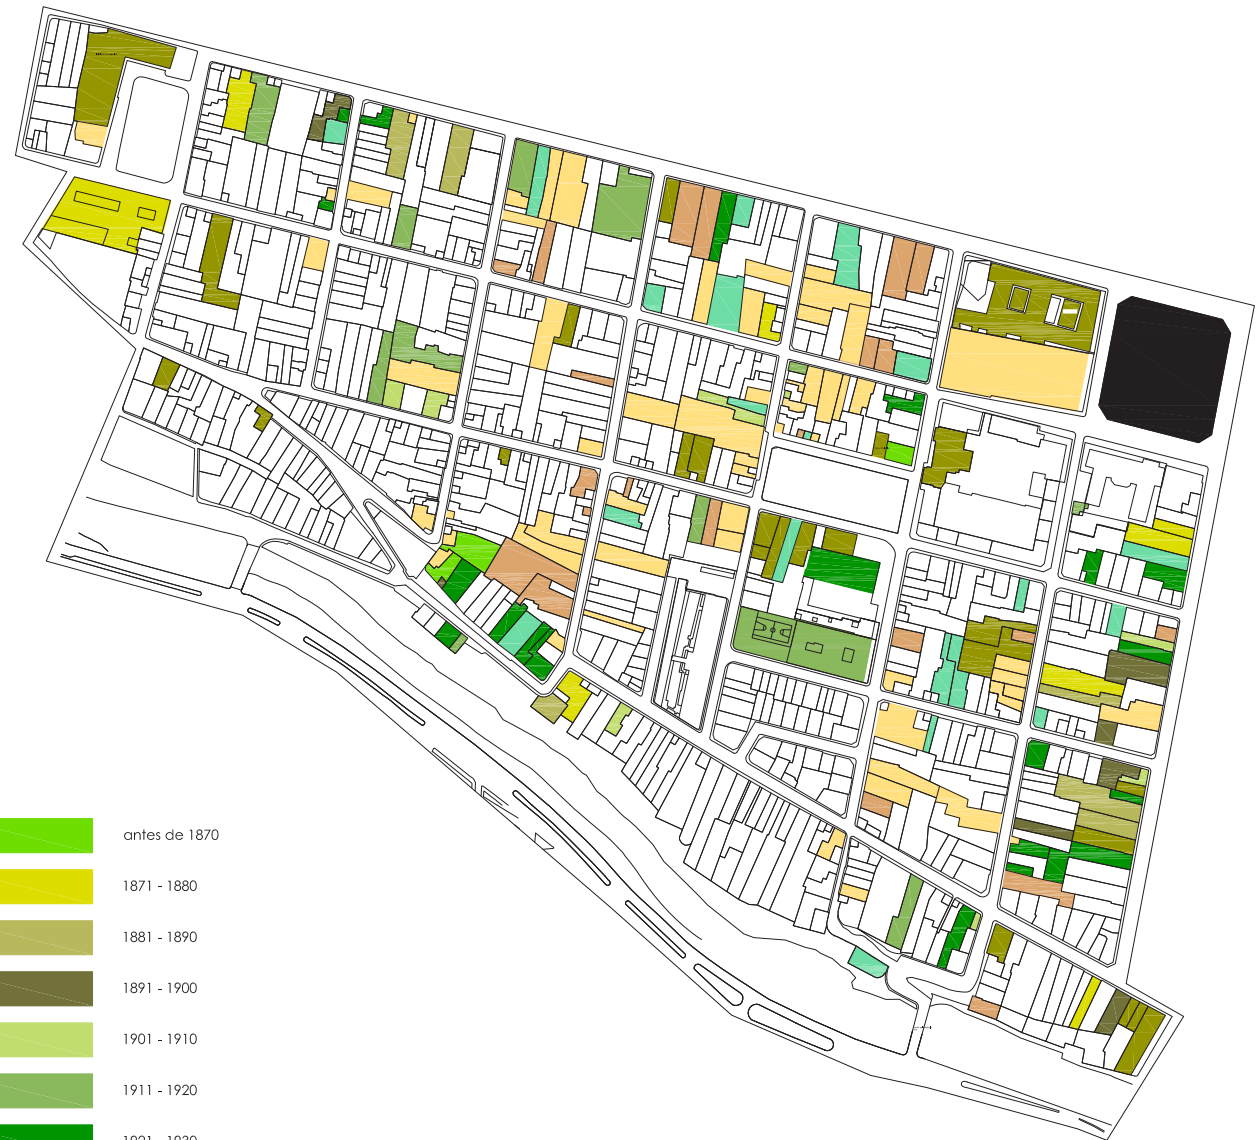
Gráfico 6: Registro de edificaciones según la década de construcción aproximada. Grupo de tesis.

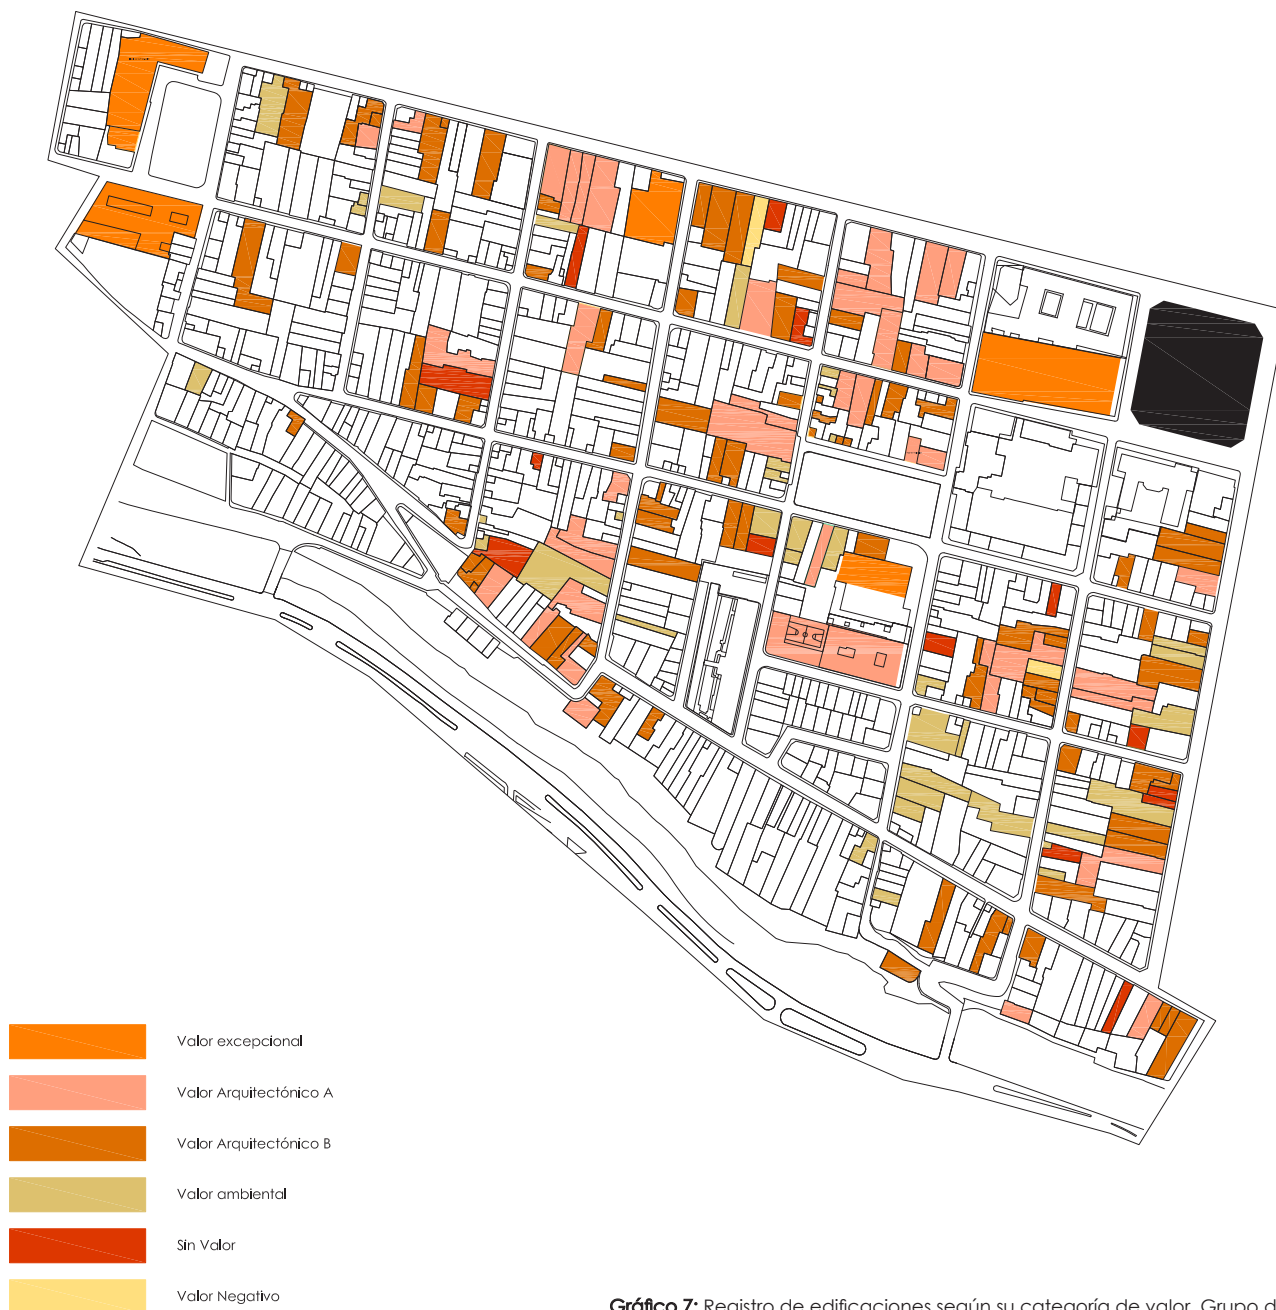
Gráfico 7: Registro de edificaciones según su categoría de valor. Grupo de tesis.

De las 732 edificaciones del área de estudio y según su categoría de valor, estas se distribuyen de la siguiente manera:

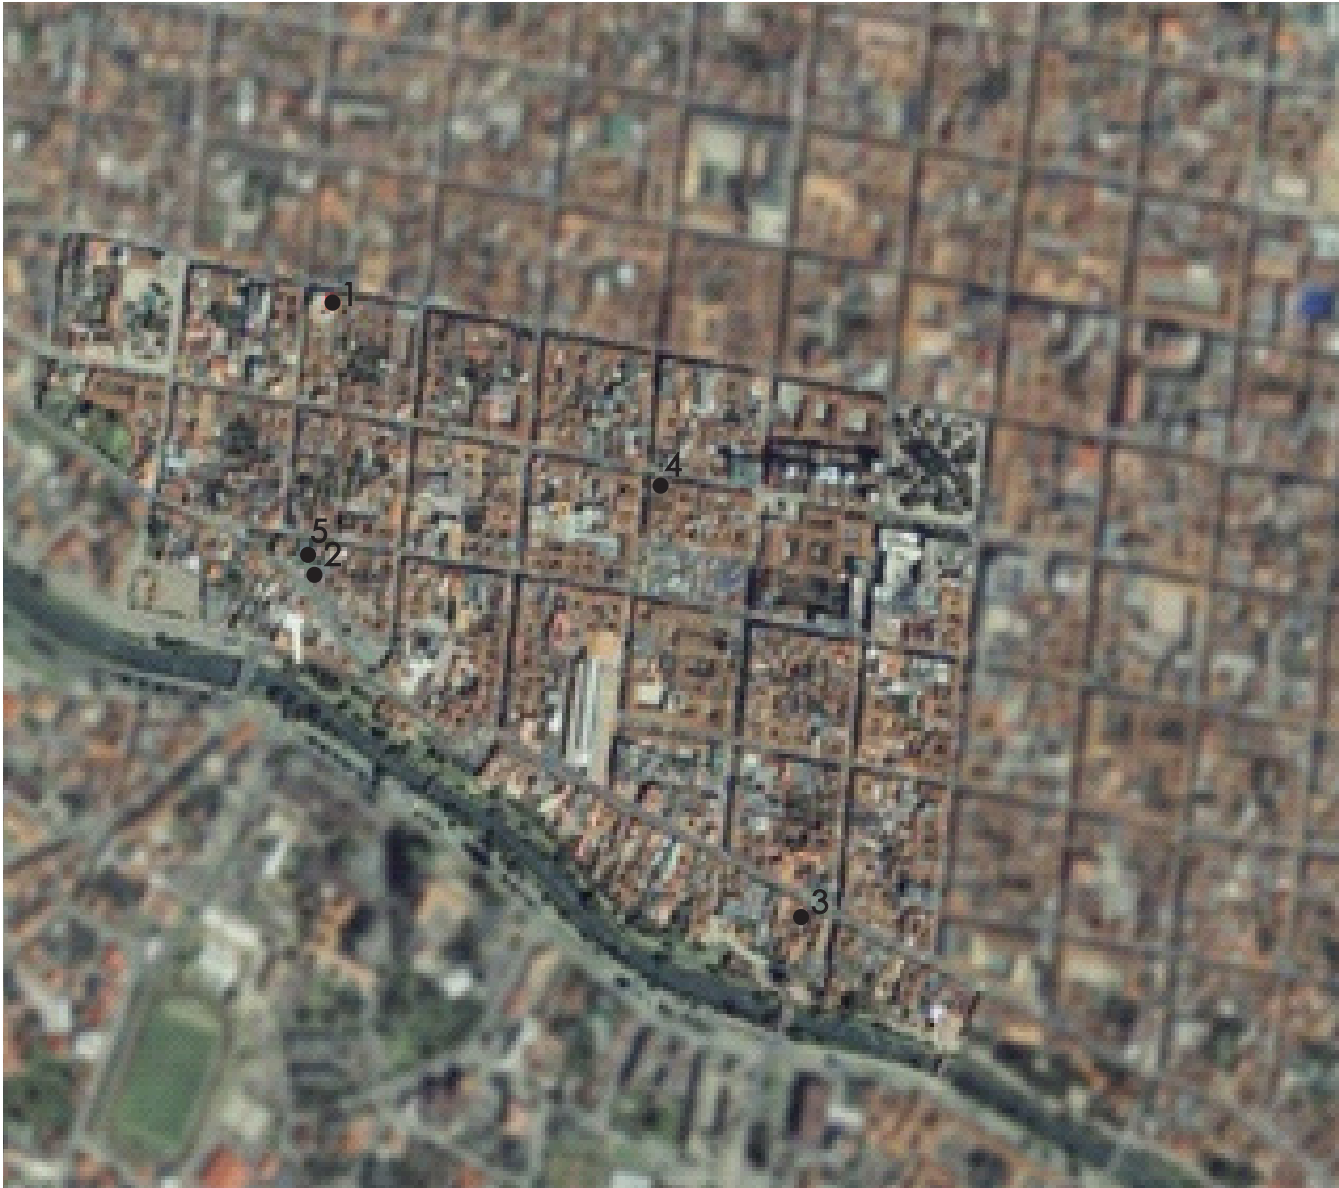
1. Casa de la Bienal Internacional de Pintura de Cuenca.
2. Casa de la Lira.
3. Casa del Sr. Belisario Maldonado.
4. Casa del Sr. Luis Rodríguez.
5. Casa del Sr. Mariano Rodríguez.

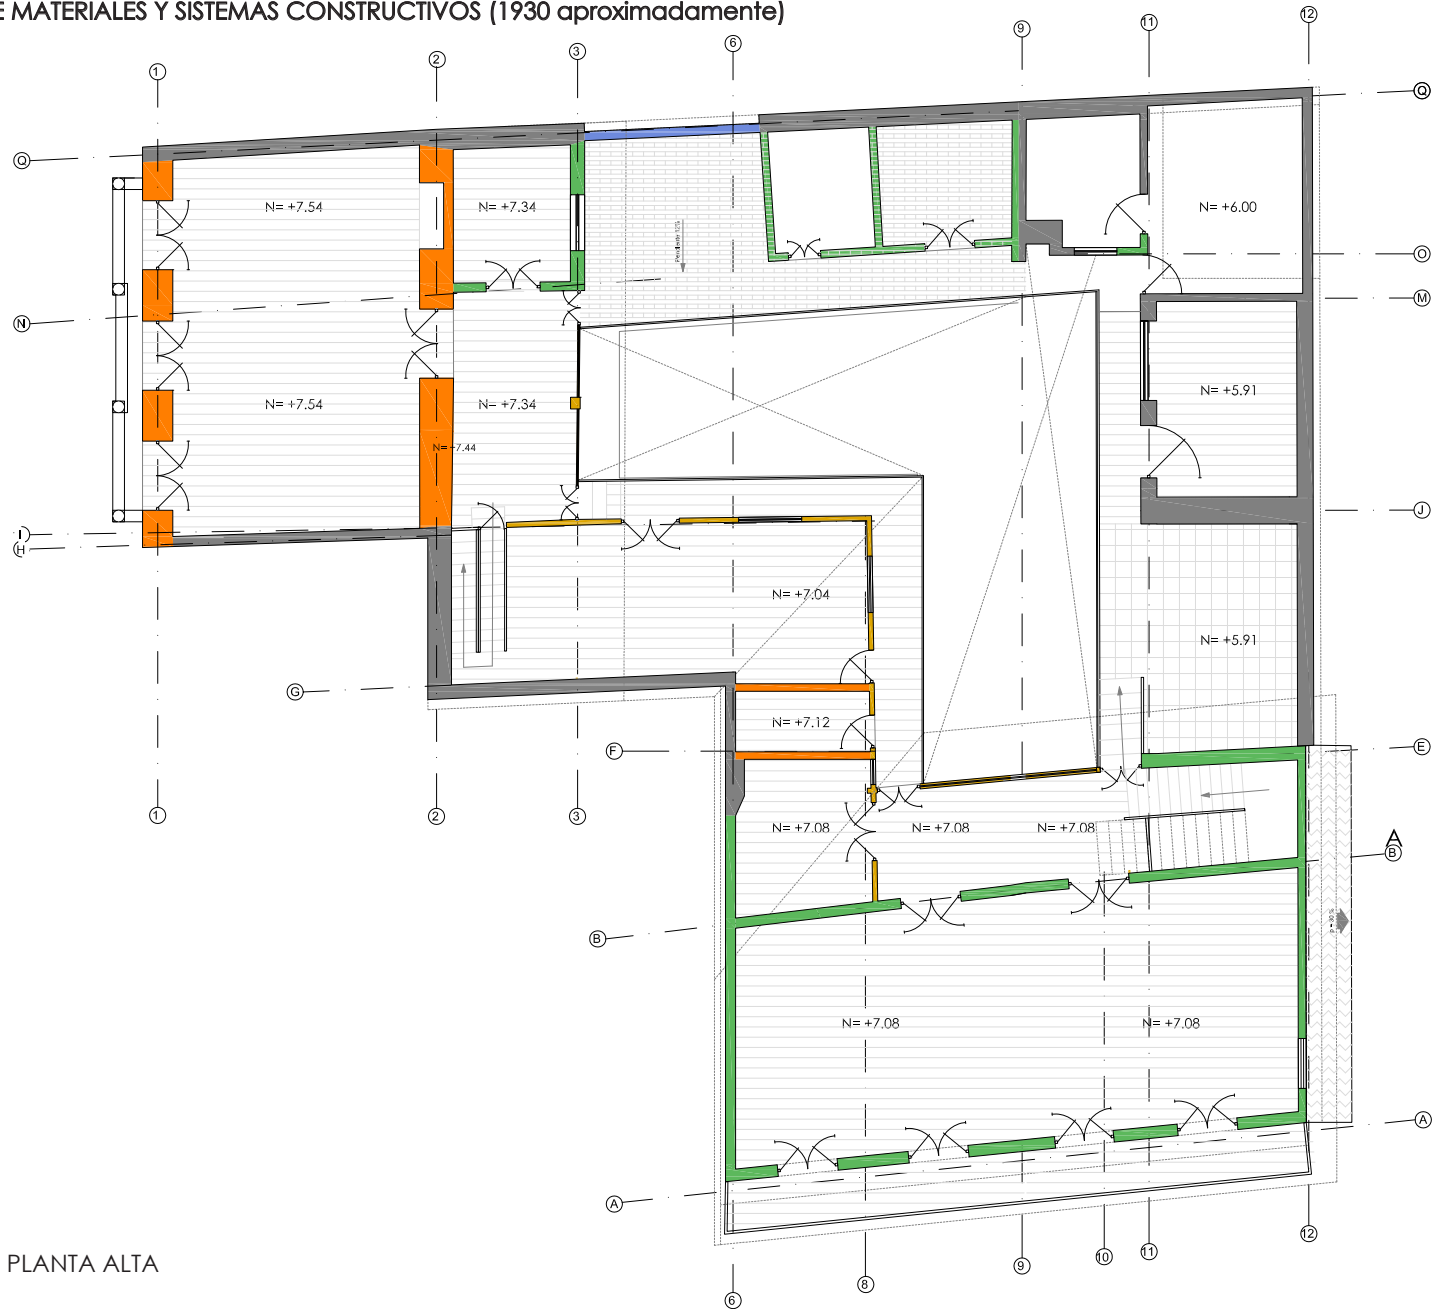
SEGUNDA PLANTA ALTA

PLANO DE MATERIALES Y SISTEMAS CONSTRUCTIVOS (1930 aproximadamente)

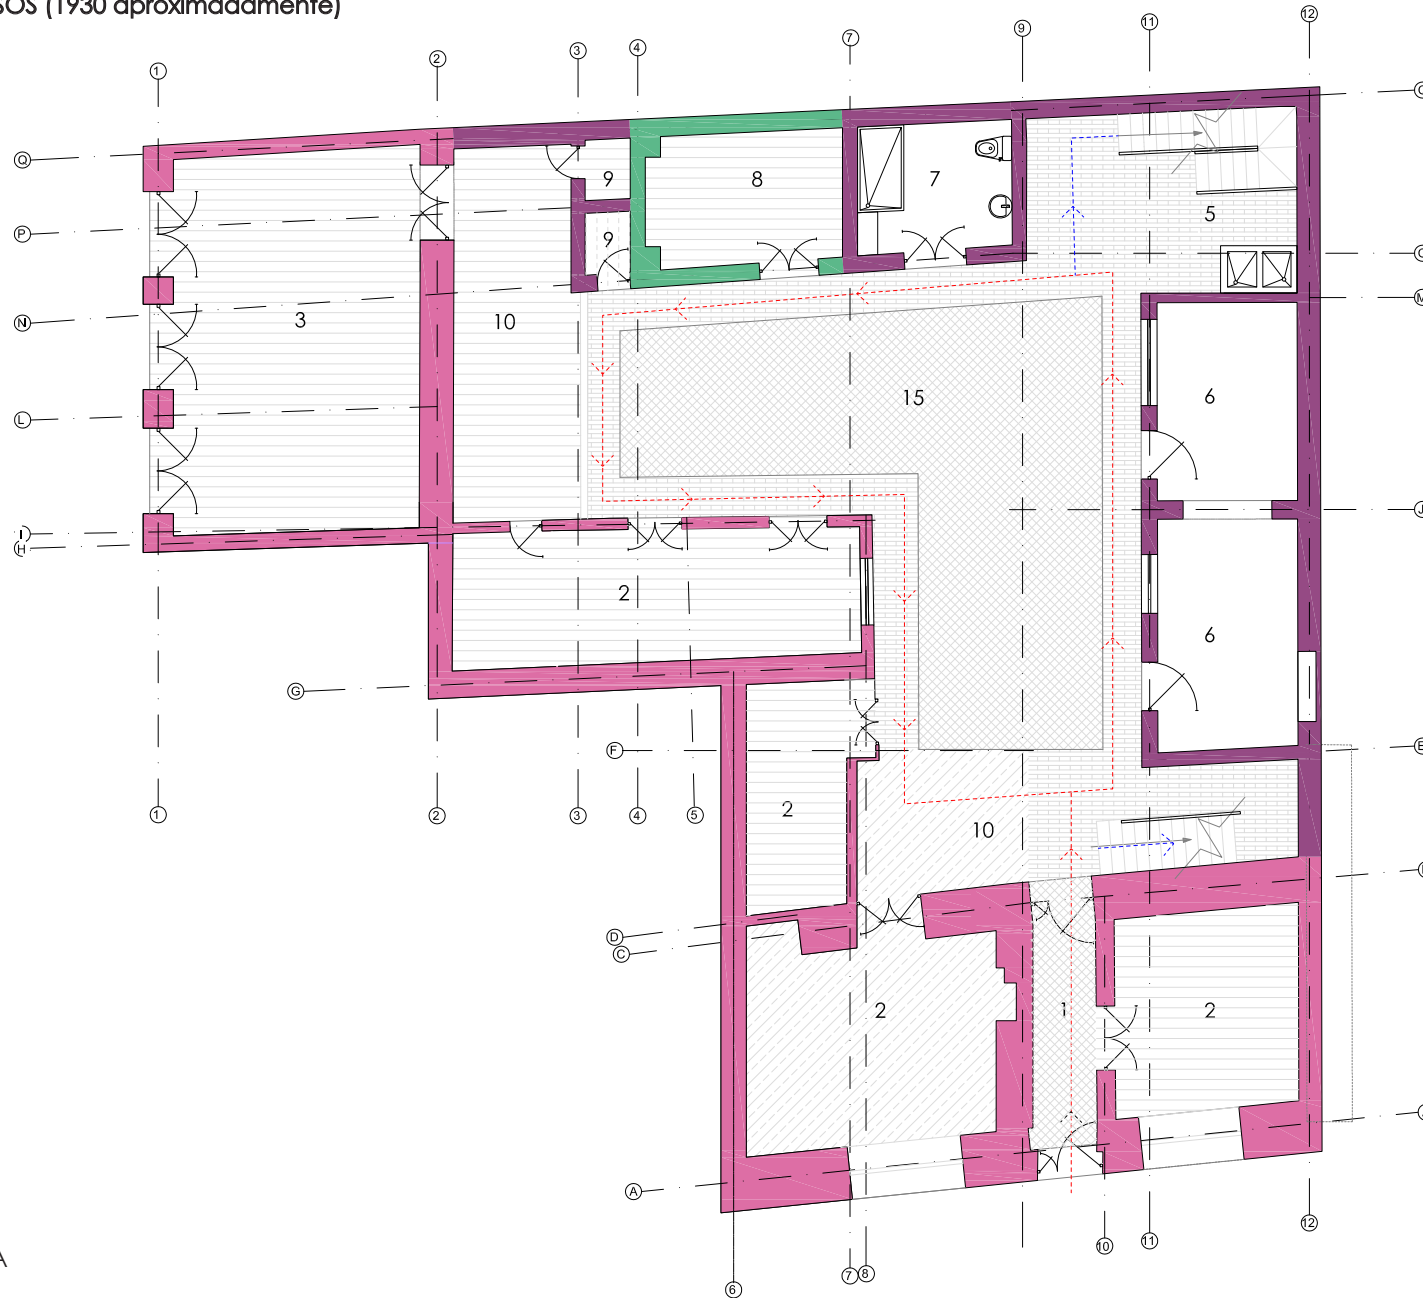
PLANO DE USOS (1930 aproximadamente)

- Vano modificado
- Area de servicio
- Habitaciones de arriendo
- Adiciones
- Actividades laborales
- Area social
- Area de descanso
- Circulación
- Circulación entre niveles
